신제품 NELOCK

레버의 강도가 UP!

NELOCK-150

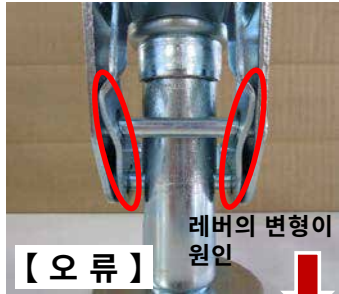
종래품

【오류】 레버의 변형이 원인
강도가 부족하여 하중부담에 따라 해제레버가 변형되는 경우가 있습니다.

해제 레버는 600daN 부하에도 문제없이 조작가능 (기존 제품들은 400daN에서 파손)

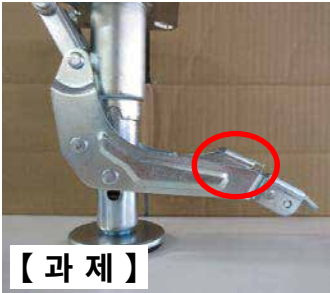
【과제】 받침대가 없어서 고정을 해제하지 못하는 문제가 있었습니다.

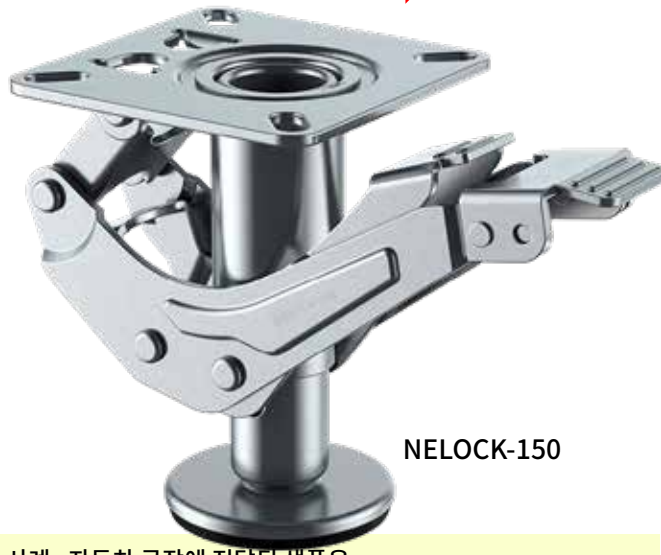
개선

※ 사례 : 자동차 공장에 전달된 샘플은 3~6개월 사용하였으나 변형없이 정상적으로 사용 가능

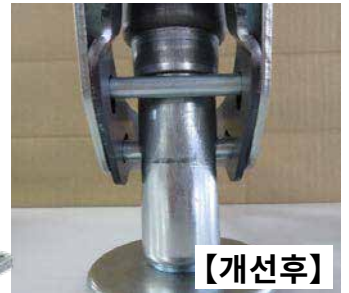
신제품

【개선후】 하중에 대한 레버의 변화가 없음

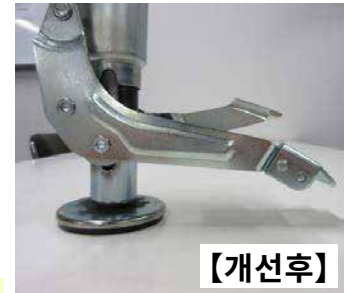
【개선후】 받침대의 변화가 없음

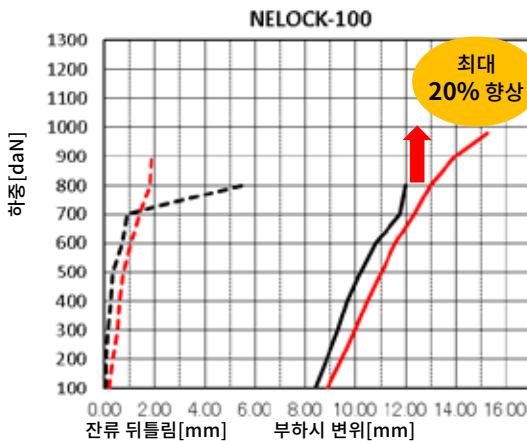
내하중의 검증

DOWN상태에서 약1,000daN의 수직하중을 견디어 냅니다.
(종래품 보다 약 20% 향상)
※900daN이상의 부하로 어저스트 스톱퍼의 변형 정도
(종래품은 700daN 이상의 부하에서 링크의 확실한 변형을 확인)

— 개량품 — 개량전

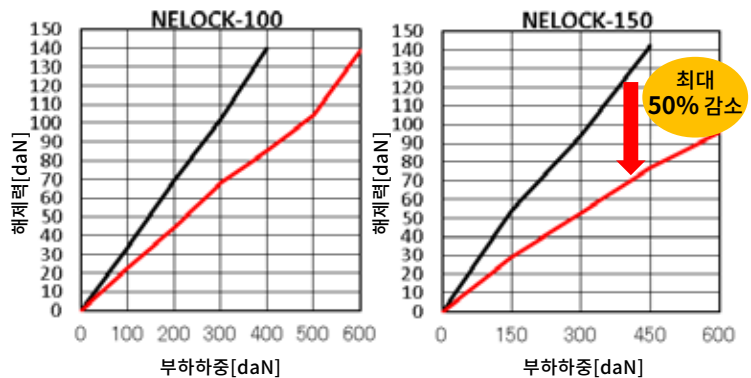
해제력의 비교

해제레버의 구멍 형상을 변경 (구멍의 접촉 각도를 조절) → 해제에 필요한 힘 약 50% 저감
작업 부담을 대폭 경감할 수 있음

— 개량품 — 개량전
